STUDIE OBNOVY VYBRANÉ ČÁSTI VODOVODNÍ SÍTĚ STUDY OF REHABILITATION OF SELECTED PARTS OF THE WATER NETWORK

DIPLOMOVÁ PRÁCE
MASTER'S THESIS

Bc. MILOSLAV TAUŠ

BRNO 2012

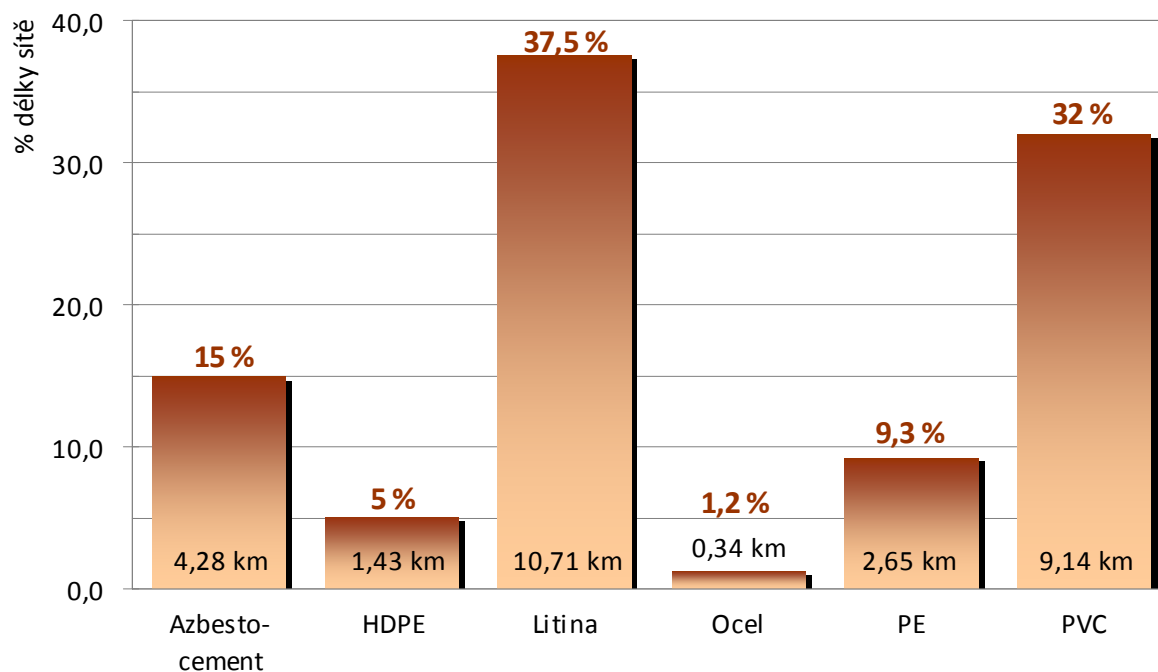
Obr. 3.1 Zastoupení trubních materiálů vodovodní sítě města Slavkova

Problematickým je zejména potrubí z azbestocementu. Vodovodní síť města obsahuje celkem 4 646 m potrubí z tohoto materiálu, z toho je úsek o délce 371 m odstaven z provozu. V provozu tedy nadále zůstává 4 275 m a to 3 328 m profilu DN 100 a 947 m profilu DN 150. KUBEŠ [6] uvádí, že samotná doprava vody tímto potrubím nepřináší žádná zdravotní rizika. Není totiž prokázáno, že by příjem azbestu pitnou vodou představoval pro člověka zdravotní riziko. Obsah azbestových vláken v pitné vodě není limitován ani vyhláškou Ministerstva zdravotnictví č. 252/2004 Sb., kterou se stanoví hygienické požadavky na pitnou a teplou vodu a četnost a rozsah kontroly pitné vody. Problém však spočívá v manipulaci s tímto materiálem. Potrubí je třeba opravovat, navrtávat pro vodovodní přípojky a vyměňovat. Při všech těchto operacích vzniká pro pracovníky zdravotní riziko. Jak KUBEŠ [6] dále uvádí, drobná vlákna můžou být při těchto činnostech pracovníky vdechována a zůstávají dlouhodobě v plicích. Vlákna nejsou organismem vstřebána ani odplavena a dochází ke vzniku tzv. azbestózy často končící nádorovým onemocněním. Riziko je mimořádně vysoké. Proto se na práci s azbestem vztahují některá ustanovení zákoníku práce a zákon o ochraně veřejného zdraví, dále dle zákona č. 185/2001 Sb. o odpadech je azbest klasifikován jako nebezpečný odpad. Jak uvádí KUBEŠ [6], s ohledem na značné zdravotní riziko, dosažení hranice životnosti a z důvodu praktické neopravitelnosti je nutno programově nahradit vodovodní řady z azbestocementu za jiný trubicí materiál. Autor článku dále uvádí, že na výměnu azbestocementového potrubí je možné získat finanční podporu z programu 329 030 Ministerstva zemědělství. Jedním ze zaměření tohoto programu byla výměna vodovodního azbestocementového potrubí za potrubí z materiálů, které lze použít v souladu se zákonem č. 258/2000 Sb., o ochraně veřejného zdraví. Tento program byl však ukončen v roce 2005 a postupně nahrazen novými programy. Aktuálně programem 129 180 „Výstavba a obnova infrastruktury vodovodů a kanalizací II“, který se ale přímo o finančních dotacích na výměnu vodovodního azbestocementového potrubí nezmiňuje [11].

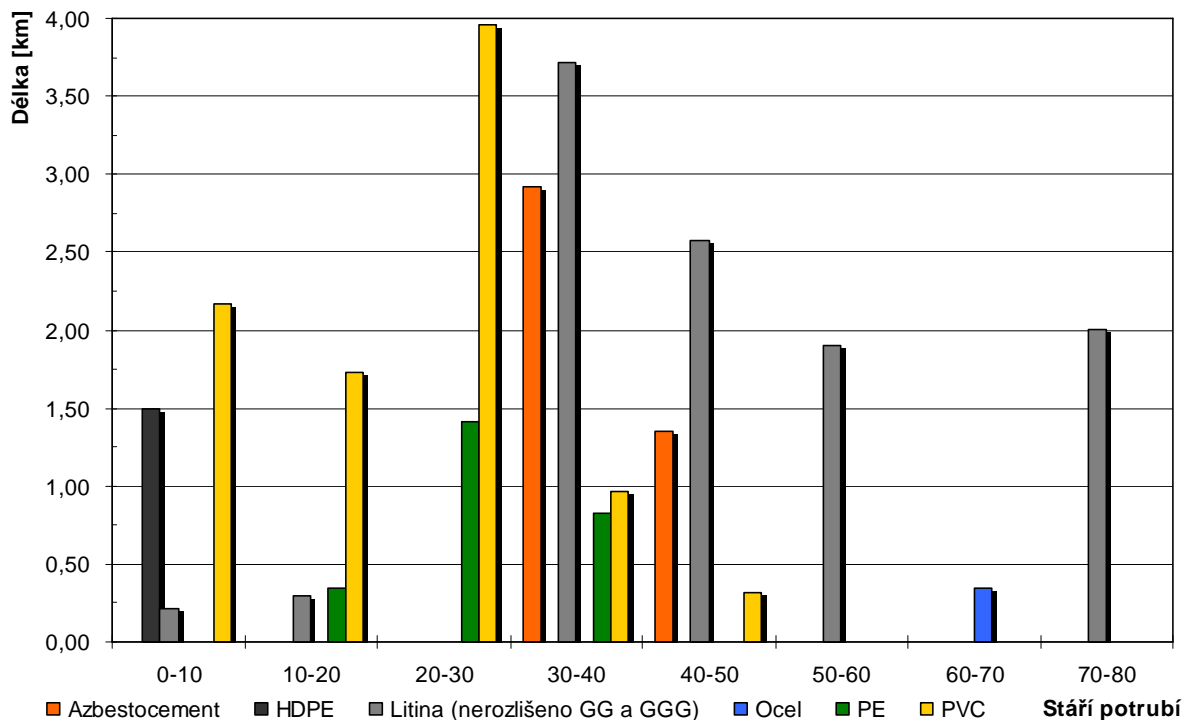
Obr. 3.2 Stáří vodovodní sítě města Slavkova dle materiálu

V tabulce 3.1 jsou uvedeny teoretické životnosti vybraných trubních materiálů vodovodních sítí. Pokud tabulku 3.1 srovnáme s tabulkou 3.2, která zachycuje délky potrubí daného materiálu a daného stáří, lze odhadnout jaká část sítě překračuje hranici teoretické životnosti nebo se k ní blíží. Je patrné, že za hranicí teoretické životnosti se nachází 4,28 km potrubí z azbestocementu, jehož problematika je krátce popsána v kapitole 3.1.2, a dále 340 m potrubí ocelového. K hranici teoretické životnosti se přibližuje i cca 800 m PE potrubí a cca 1300 m potrubí z PVC. Celkem se tedy okolo hranice teoretické životnosti pohybuje 6,72 km vodovodního potrubí.

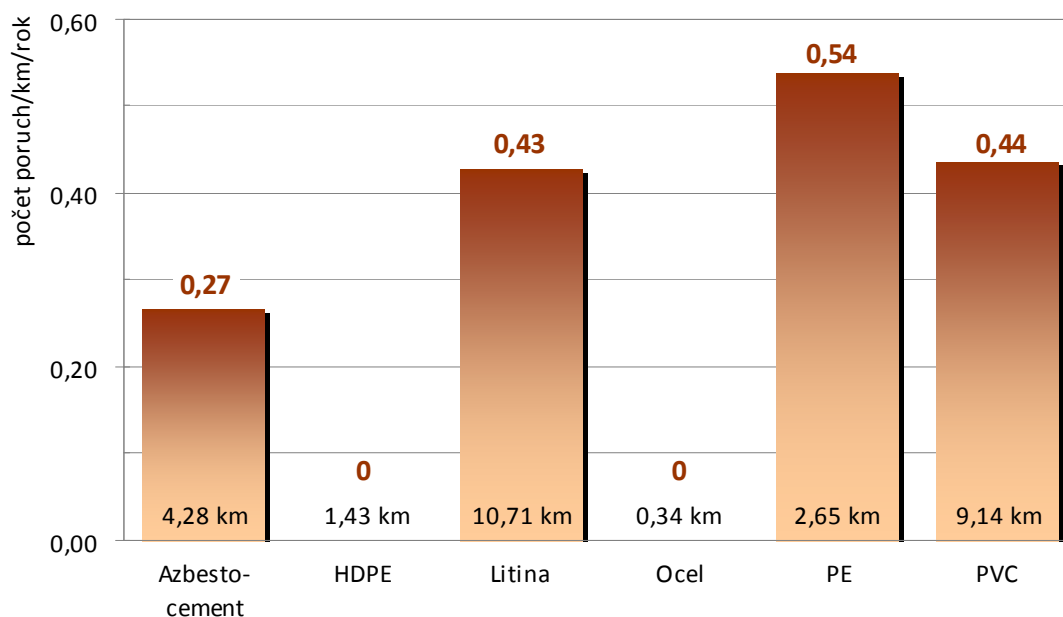
Obr. 3.3 Vyhodnocení poruch dle trubního materiálu

Společnost Vodovody a kanalizace Vyškov, a.s. se aktivně zabývá vyhledáváním poruch a úniků vody. Na dispečinku společnosti probíhá sledování minimálních nočních průtoků. Jak uvádí pan Lifka [7]: „*Používáme vlastní půdní mikrofony, korelátor a najímáme si firmu Radeton na korelaci zařízením Enigma. Ve vyhledávání máme 98% úspěšnost s přesností do 1m, množství úniku vody do poruchy určuje dispečink dle nočních odtoků nebo nastavených denních maximálních odtoků do spotřebiště.*“

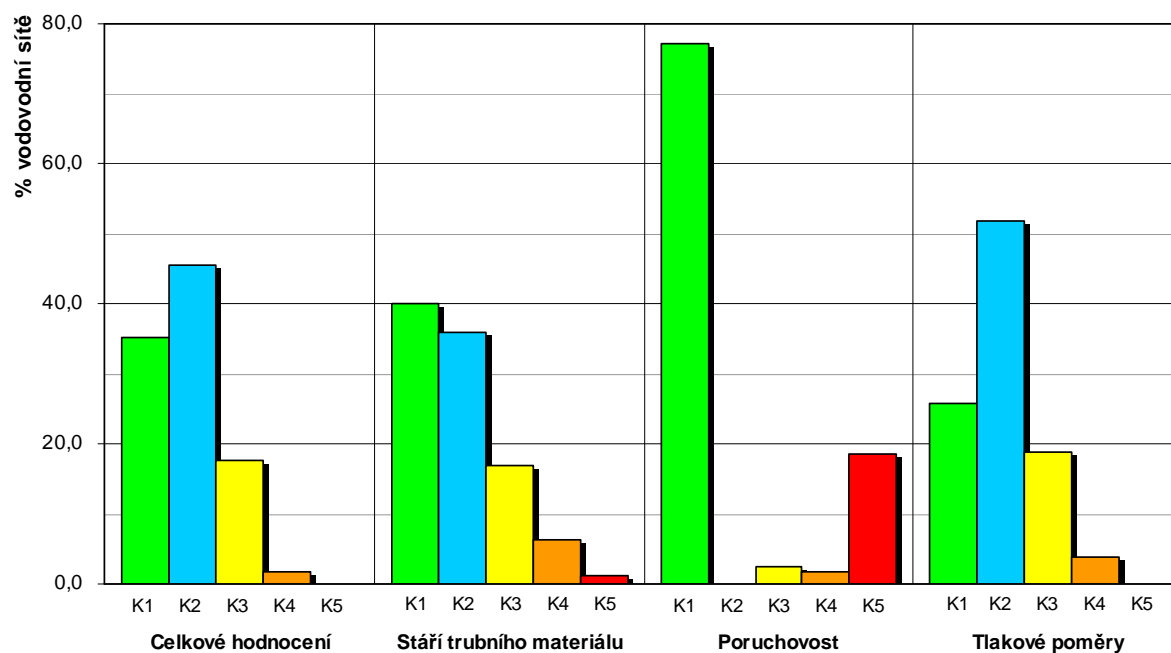
Obr. 3.5 Technický stav vodovodní sítě města Slavkova

Vysokého hodnocení bylo dosaženo i v ukazateli poruchovosti, kde 77 % vodovodní sítě Slavkova spadá do kategorie K1. Významněji je pak zastoupena pouze kategorie K5, do které spadá cca 19% sítě. Domnívám se však, že takové hodnocení je způsobeno především krátkým časovým obdobím záznamu poruch na vodovodní síti. Dostupná databáze poruch postihuje pouze období předcházejícího 3,5 roku a ve vodovodní síti se tak nachází značné množství úseků jevících se jako naprosto bezporuchové.

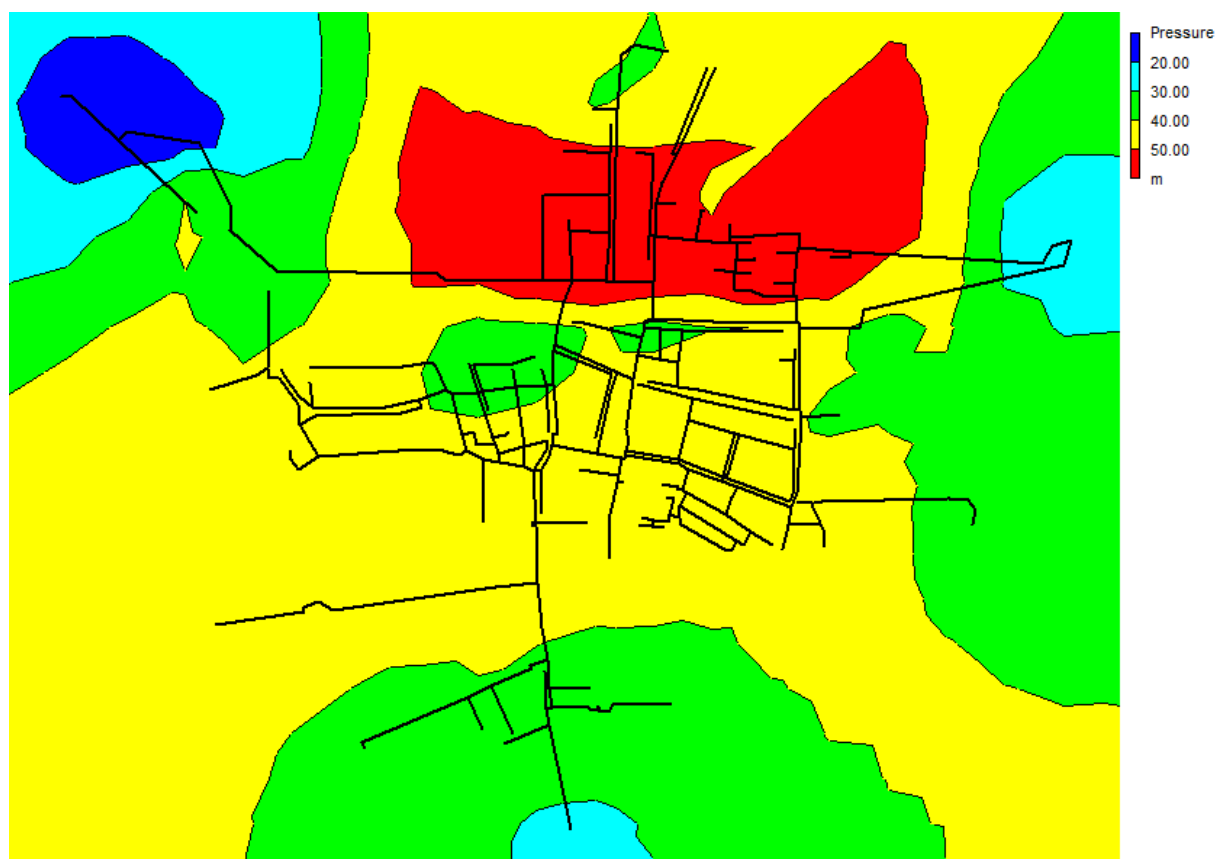
Obr. 4.2 Izopásma hydrostatického tlaku

Z množství informací, které nabízí software Epanet po proběhnutí výpočtu, byly využity zejména informace o tlakových poměrech a rychlosti proudění vody v potrubí. Pro účely metodiky hodnocení technického stavu vodovodní sítě byl posouzen hydrostatický tlak (Obr. 4.2) a maximální hydrodynamický tlak (Obr. 4.3). Kontrola rychlosti proudění vody v síti byla provedena za účelem ověření hydraulické kapacity potrubí. Vysoká rychlost proudění vody by signalizovala nedostatečnou kapacitu daného úseku. Rychlost vody však v žádném úseku nepřesáhla hodnotu 1 m/s, lze tak usuzovat na dostatečnou kapacitu trubních úseků vodovodní sítě. V případě sanačních opatření tak lze připustit zmenšení profilu potrubí, to je však vhodné ověřit pro konkrétní případ výpočtem. Zmenšení profilu potrubí by bylo vhodné z hlediska malých rychlostí vody dosahovaných ve většině úseků sítě a z toho plynoucí delší doby zdržení vody v potrubí. Toto je však věcí vlastníka a provozovatele vodovodní sítě. Kromě nízkých rychlostí vody byl matematickým modelem zjištěn už pouze pokles hydrodynamického tlaku v době maximálního odběru na hodnotu okolo 32 m v. sl. na sídlišti Nádražní a na hodnotu 25 m v. sl. v severní části ulice Jiráskova.
